LISTE DES DECHETS ADMISSIBLES DANS L'INSTALLATION DE STOCKAGE DE DECHETS NON DANGEREUX

LIVRET D'ACCUEIL SÉCURITÉ

SITA RÉGION ILE-DE-FRANCE

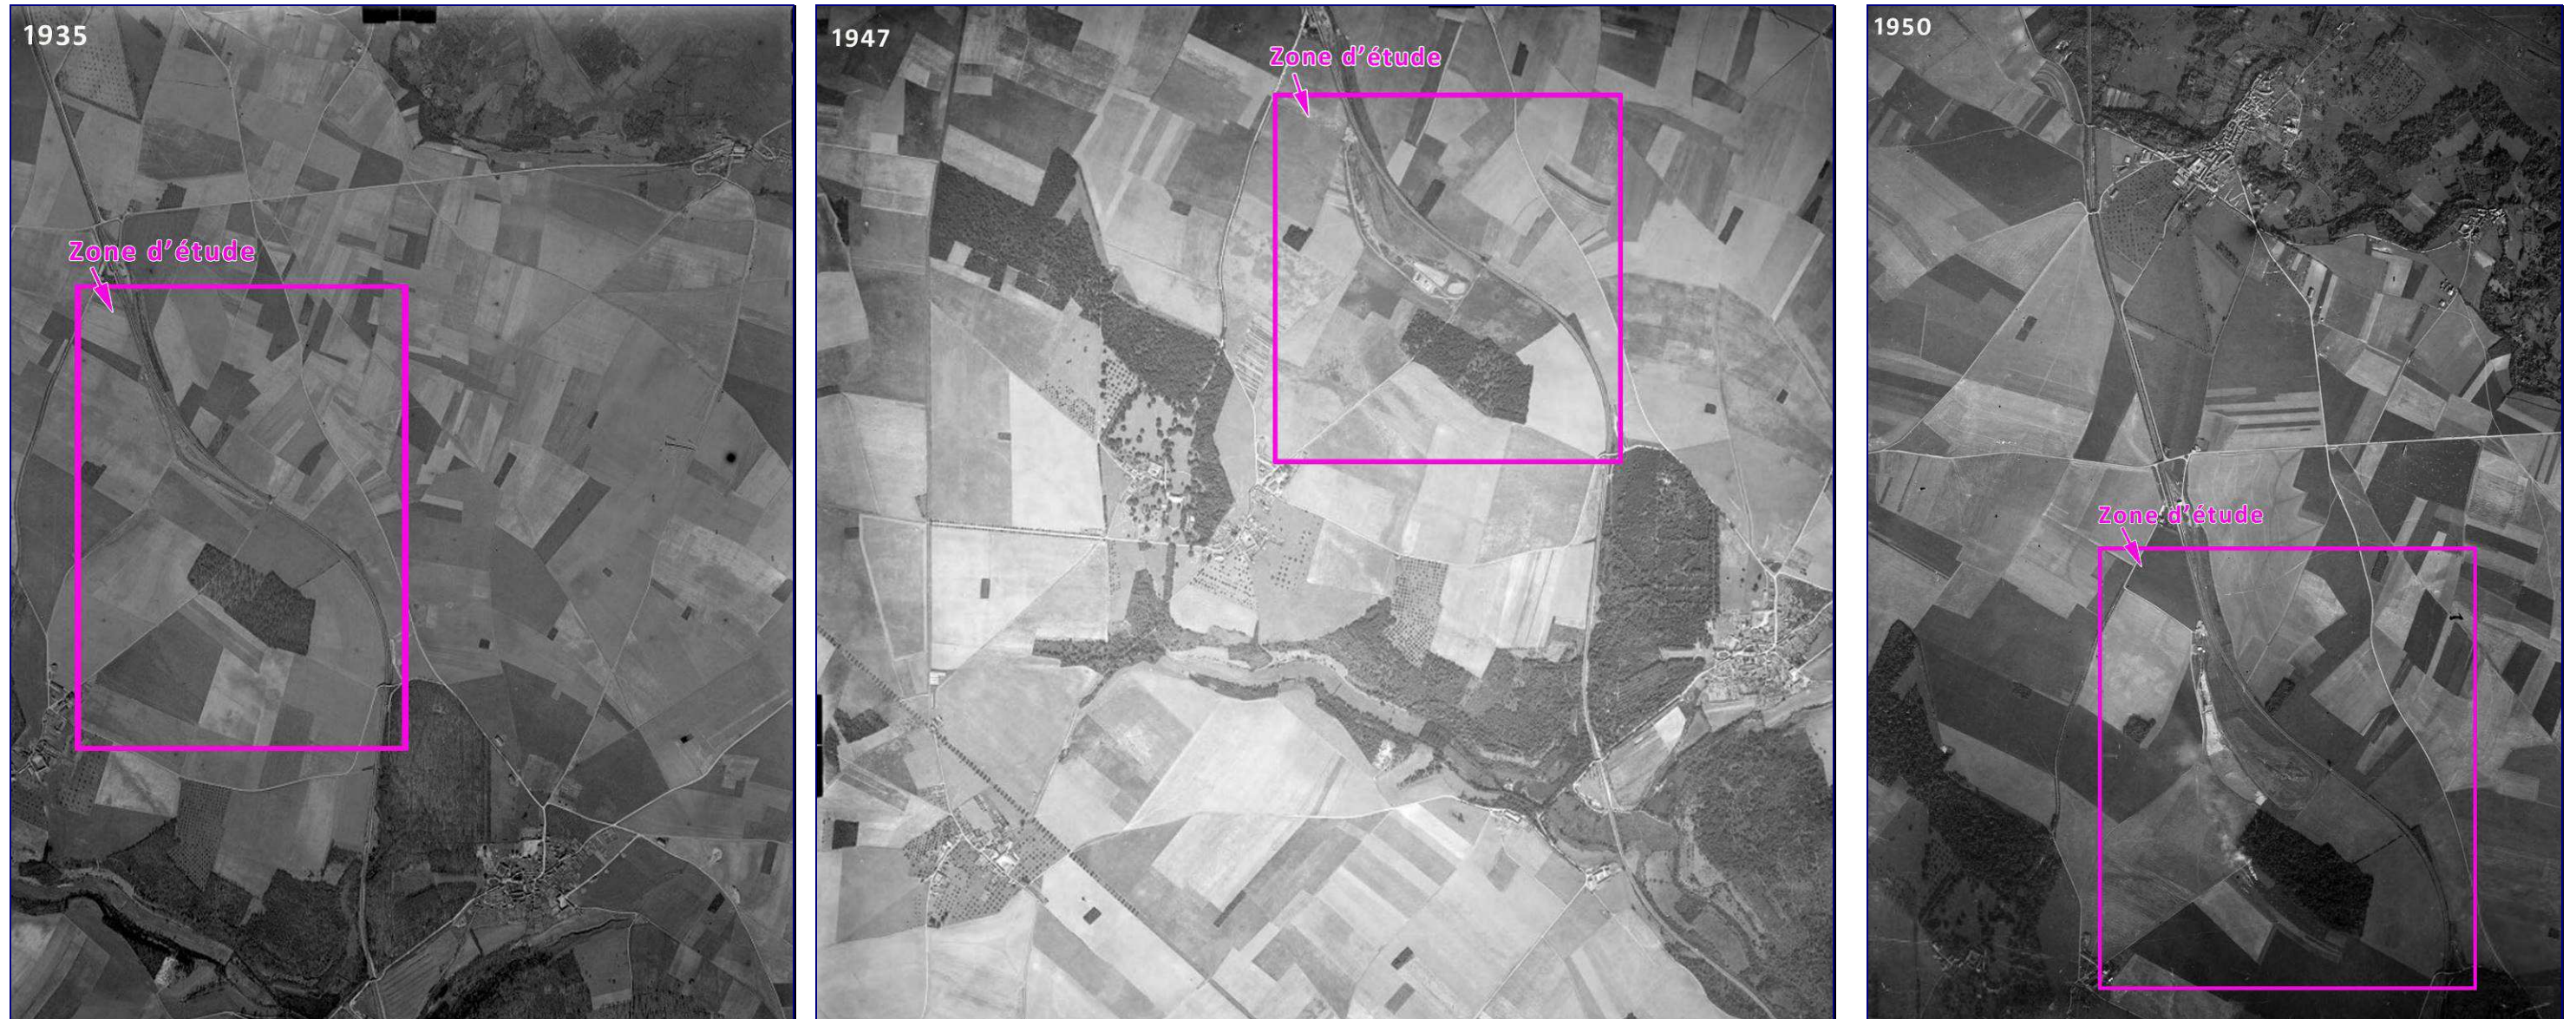
Figure 1 : Photographies aériennes de la zone d'étude entre 1935 et 1950
(Source : Géoportail)

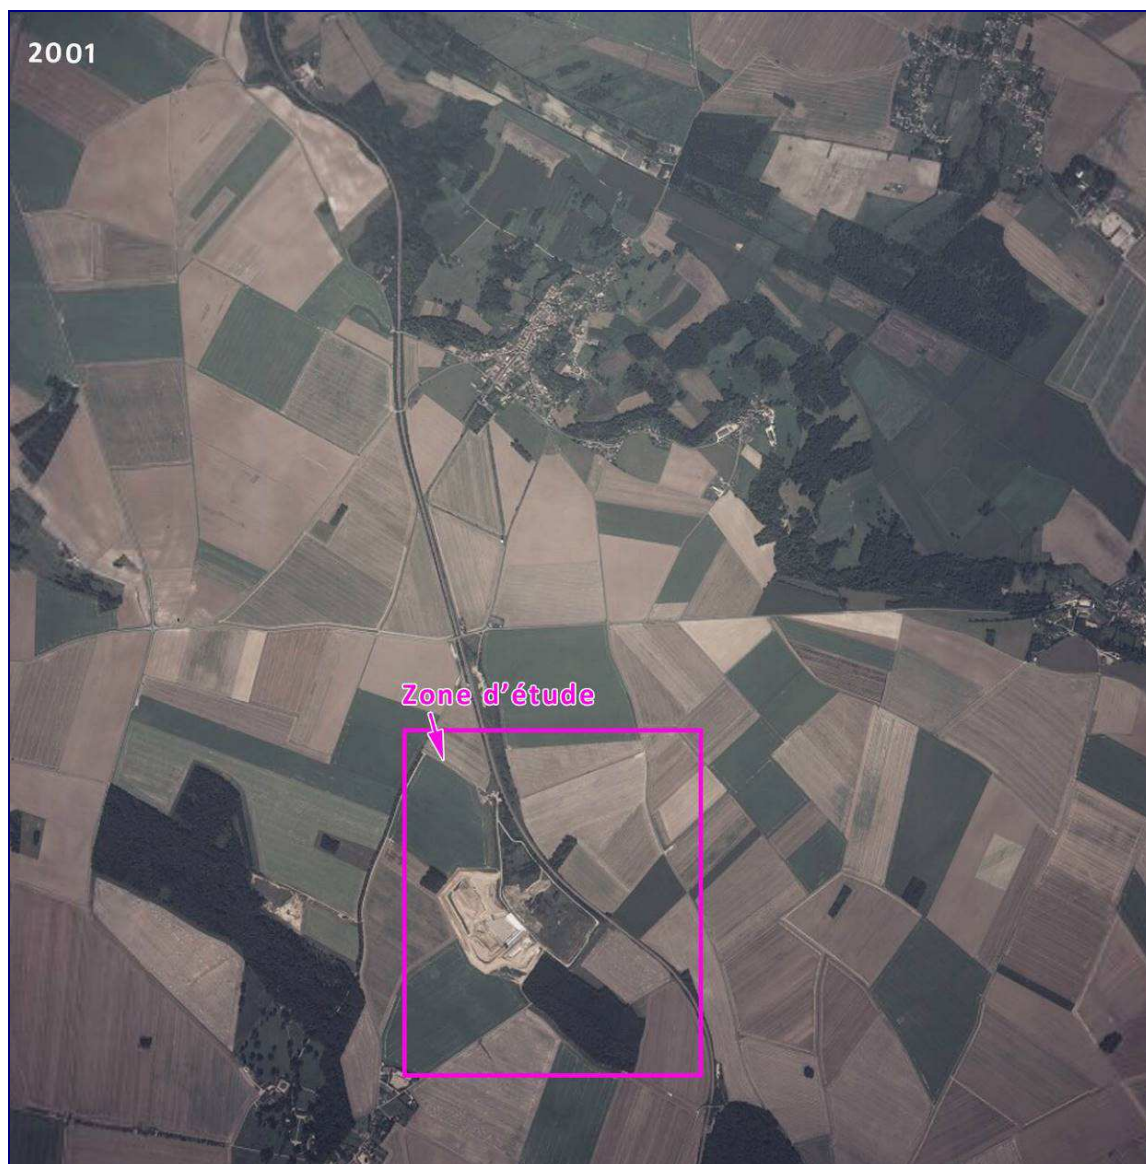
Figure 13 : Photo aérienne du site en 2001

La figure suivante montre la zone d'étude en 2001, dont on distingue nettement l'extension, en partie Sud-ouest du site. Cette zone d'extension correspond à la zone d'exploitation LSP2.

Figure 7 : Photographie aérienne de la zone d'étude en 2001 (Source : Géoportail)

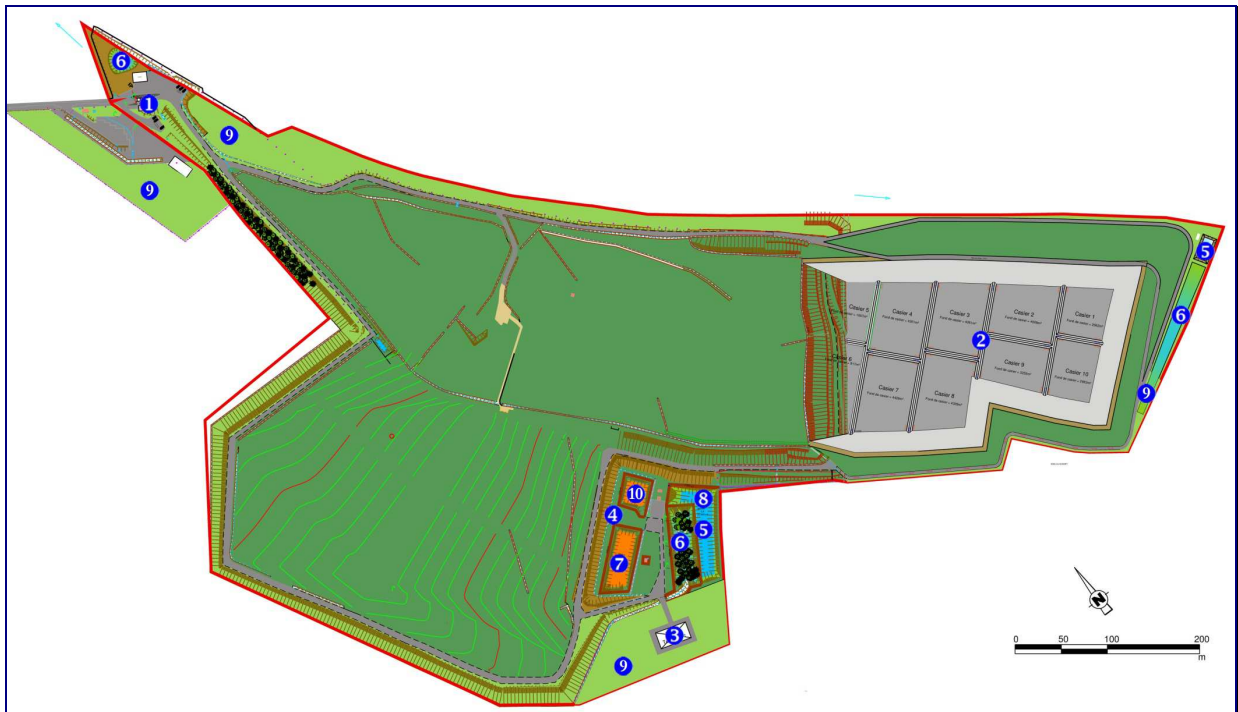
Figure 2 : Zonage du projet d'extension

- la zone d'accueil et de contrôle ① ;
- l'extension de l'Installation de Stockage de Déchets Non Dangereux ② ;
- la zone de traitement des effluents liquides ③ ;
- la zone de traitement et de valorisation des effluents gazeux ④ ;
- les zones de contrôle des eaux pluviales ⑤ ;
- Les bassins d'infiltration des eaux ⑥ ;
- Les zones de contrôle des lixiviats ⑦ ;
- le bassin de lutte incendie ⑧ ;
- la zone périphérique ⑨ ;
- Le bassin de stockage des perméats ⑩.
